Til: Roskilde Amt**Fra: Troels Laier**

Dato: 10. juni 2002

Emne: Renovering af overvågningsboringer i Roskilde Amt - aldersbestemmelse af grundvand ved CFC-metoden før og efter.

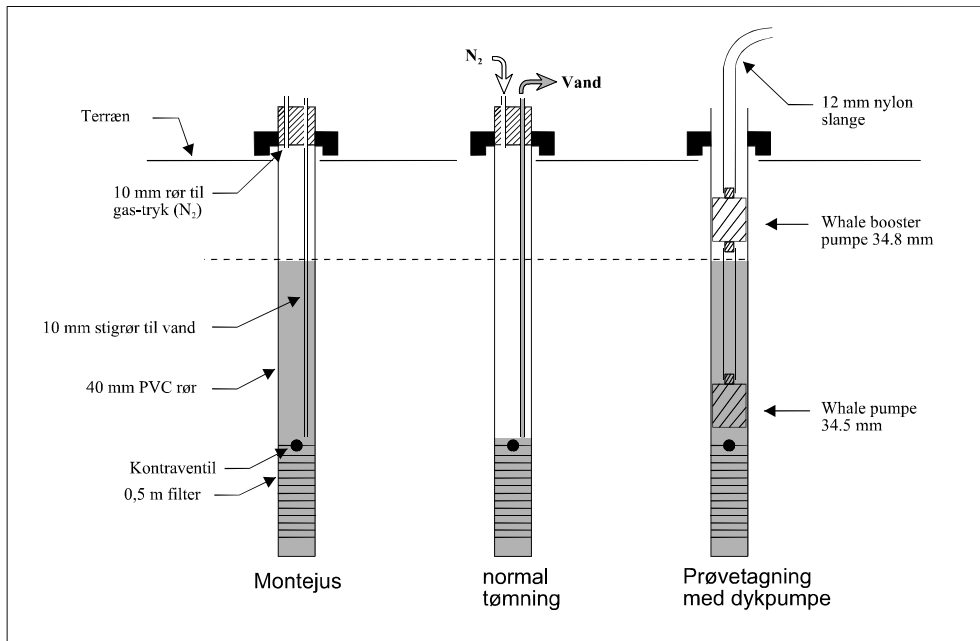
Montejusboringerne består af PVC-rør, der er skruet eller svejst sammen. Hvis samlingerne ikke er helt tætte opstår der mulighed for at vand fra et højere niveau trænger ind i boringen og videre ud i formationen, hvori indtaget er placeret. Det sidste kræver, at også kontraventilen mellem boring og filter er utæt, f.eks. pga. urenheder mellem kugle og ventilsåde. Frederiksborg Amt har løst problemet med utætte boringer ved at placere en ny montejusboring, bestående af et sammenhængende PEM-rør, inde i den gamle, se figur 2. Roskilde Amt har valgt samme metode for 15 af sine boringer. I de øvrige 6 boringer blev der placeret en API blærepumpe lige over kontraventilen. Indstrømning af vand i "blæren" og tømning af denne kontrolleres af kontraventiler, der styres af pulserende tryk. Varigheden af pulsen, der indstilles efter indstrømningshastigheden, reguleres af et relæ.

Figur 1. Skitse af Montejus-boring. Vandet i borerøret over kontraventilen presses op ved at sætte tryk på boringen ved hjælp af komprimeret gas. Tømning gentages normalt 3-4 gange for at sikre repræsentative prøver af grundvandet. Det er vanskeligt at foretage kontinuerte målinger, der kunne afsløre eventuelle utætheder, med montejus-princippet. Endvidere er der mulighed for udsivning af gas til den geologiske formation, hvis ikke kontraventilen lukker helt tæt, derfor anvendes dykpumpe. Pumpen (Whale; 12 volt) har en max. løftehøjde på 8-9 m, derfor er det nødvendigt at supplere med en booster pumpe. Indvendig diameter af borerør er ca 35 mm, dvs. afstand mellem rør og pumpe er mindre end 1 mm.

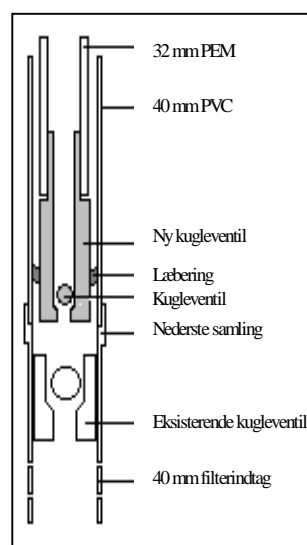
Figur 2. Skitse af renoveret montejusboring. Pakning (læbering) hindrer vand fra eventuelle utætheder i eksisterende PVC-rør i at trænge ind. Princippet er udviklet af Frederiksborg Amt /3/.

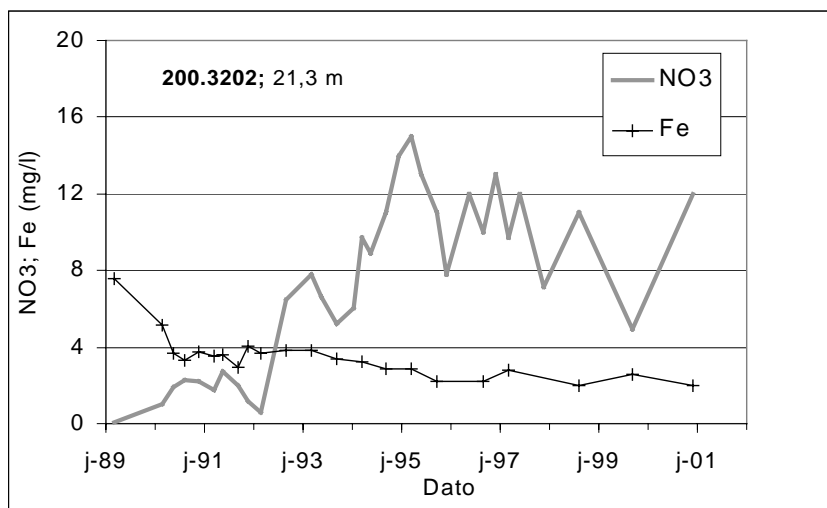
Boringen (placering er vist på kortet bagest i notatet) viste også før trykprøvningen tegn på utæthed, bla. sås gasbobler i det oppumpede vand. Dette fænomen forhindrede udtagning af prøver til CFC-analyse ved første runde i marts 1998. Endvidere indeholdt vandprøverne både nitrat og

jern(II), der ikke kan eksistere sammen i grundvandet og derfor må skyldes opblanding af forskellige vandtyper under prøvetagningen, se figur 3.

Figur 3. Nitrat- og jernindhold i vandprøver fra boring DGU nr. 200.3002. Samtidig tilstedeværelse af nitrat og jern viser at der sker opblanding af to forskellige vandtyper under prøvetagningen.

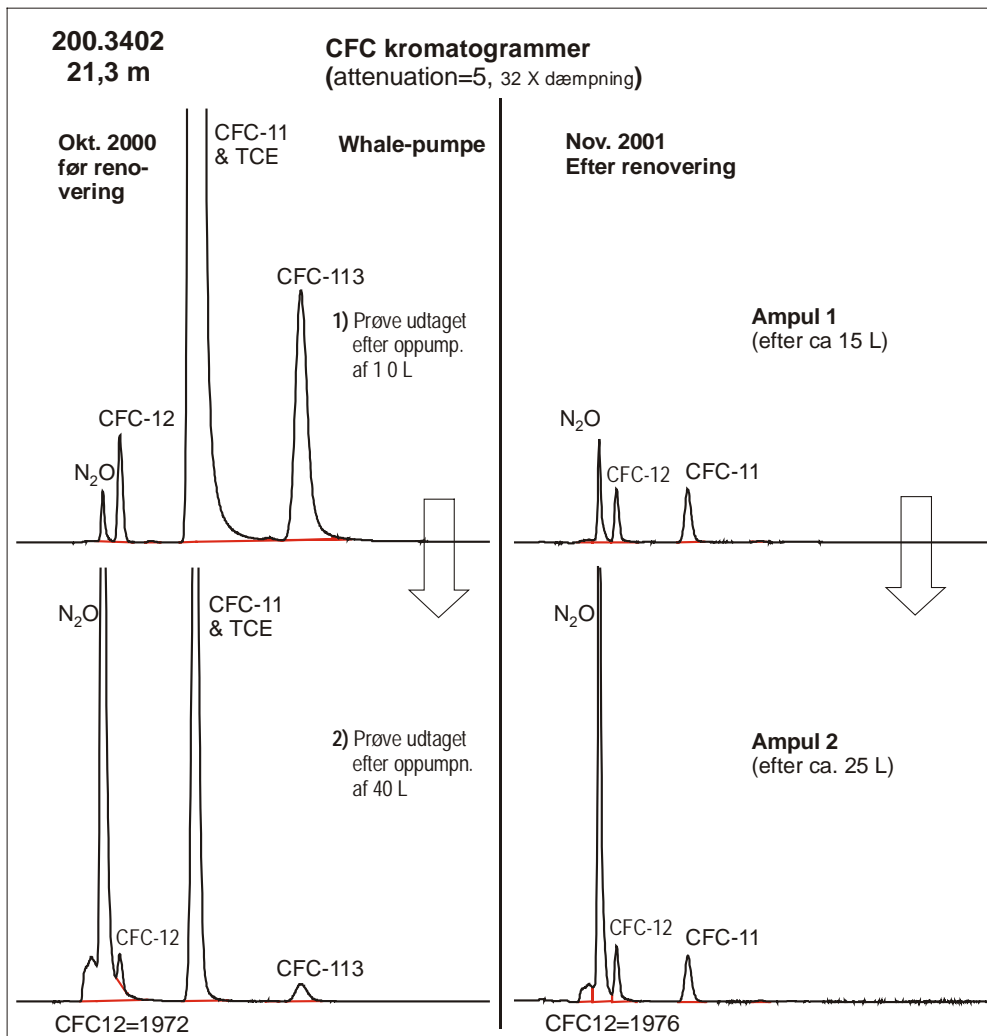
| Boring DGU nr. | Dybde meter | CFC-årstal før | | | Bemærkninger |
|---|---|---|---|---|--|
| 200.3402 | 21,3 | i.a. | 1972 | 1976 | Stigende indhold af N ₂ O med tid tyder på "ekstern" lækage, se Fig. 4. |

Efter reoveringen er CFC-11 og CFC-113 indholdet i vandprøverne faldet markant, som det ses af CFC-kromatogrammerne, figur 4. Indholdet af de to CFC-forbindelser i prøverne fra oktober 2000 var så højt, at der må være tale om forurening af vandet. For CFC-11 vedkommende er der sandsynligvis tale om en blanding af CFC-11 og TCE (triklorethylen), der overlapper hinanden i kromatogrammet. TCE og CFC-113 anvendes som affedningsmidler i industrien og kan være tilstede i PVC-rørene, som afgiver stofferne til vandet. Forhøjede CFC-113 indhold i vandet er set i andre og oftest nyetablerede boringer. Gentagne prøvetagninger fra samme boringer med forskellige pumpeydelse har vist, at CFC-113 er højst ved lave pumpeydelse. Det tyder på at længere kontakt mellem vand og bore-rør giver kraftigere afsmitning. De meget høje CFC-11 (og TCE) og CFC-113 indhold i 200.3402 i oktober kan forklares ved lang tids kontakt mellem rør og vand, sandsynligvis

Figur 4. CFC-kromatogrammer af vandprøver fra 200.3402 analyseret vha. GC-ECD med purge&trap. Prøvemængde ca. 30 ml. De anvendte prøvetagningsteknikker: Whale & Montejus er vist i figur 1. Indtaget (top 21,3 m u.t.) er placeret i moræneler (få decimeter over sandlaget).

følge af, at vand er trængt ind via utætte samlinger og løbet ned langs røret og ud i formationen. Forholdene omkring boringen er nærmere beskrevet i rapporten om glyphosatundersøgelserne /2/. Analyse af 4 på hinanden følgende prøver udtaget i oktober 2000, hvoraf første og sidste ses i figur 4, viste et jævnt fald i CFC-11 og CFC-113 indholdet. Det tyder på, at fortsat pumpning fjerner det forurenede vand. Efter renoveringen er CFC-11 indholdet faldet meget betydeligt og CFC-113 ligger under detektionsgrænsen, og det skyldes ikke bare grundigere renpumpning, idet der blev oppumpet mindre mængder vand ved den sidste prøvetagning, se figur 4. Renoveringen har altså hindret vand i at trænge ind i boringen oppefra. Desværre ses stadig et stigende indhold af lattergas i prøverne. Lattergas stammer fra omsætning af nitrat og tyder på et højere nitratindhold i de senere udtagne prøver. Indtaget i boring 200.3402 er placeret i et lag af moræneler (19 m tykt) og andre boringer i området viser, at vi så langt nede i leret burde kunne regne med nitratfrit vand. Alderen af

vandet er også lavere end man skulle vente i denne dybde af moræneleret. Dette sammen med det stigende lattergasindhold med stigende pumpetid tyder på, at der stadig er lækage. Overfladenært vand er sandsynligvis trængt ned til indtaget langs ydersiden af boringen. De sprækker der tillod udsivning af gas til overfladen, som tidligere omtalt, går sandsynligvis så dybt, at vand ovenfra kan passere hurtigt når der tappes vand fra boringen. Moræneler selv har en meget lav ydelse, og med det kraftige trykfald, der opstår omkring indtaget når boringen er tømt kan den relative mængde af vand, der trænger ned via utætheder være betydelig. **Konklusionen er** at boring 200.3402 stadig ikke giver repræsentative prøver af grundvandet, selvom renoveringen har udbedret lækagen i PVC-røret.

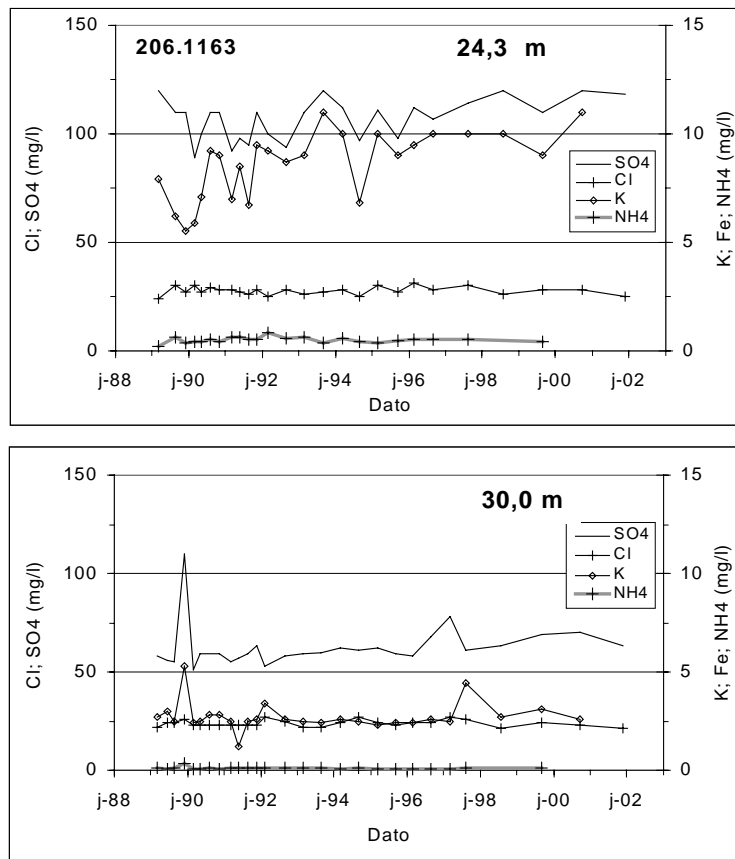
Indtag nr. 2 står i moræneler (24,3 m u.t.), der har en meget lav ydelse i forhold til sandlaget, hvori indtag nr. 1 er placeret. Der findes ikke mange oplysninger om den tidlige variation af grundvandskemen i moræneler, derfor er det ikke muligt at afgøre om den mere markante variation for indtag nr. 2 er naturlig eller skyldes vanskelighederne med at opnå repræsentative grundvandsprøver fra denne type geologi. Det er især sulfat og kalium der varierer mens klorid forbliver næsten konstant, figur 5.

Figur 5. Grundvandskemi 1990-2001 i to niveauer af boring 206.1163, Torkildstrup. Indtag nr. 2 i 24,3 m dybde står i moræneler, og indtag nr.1 i 30 m står i sand. Den næsten synkron variation for sulfat og kalium tyder på at variationen skyldes forskellige forhold mellem sprækkevand og matrixvand på de forskellige prøvedatoer. Kemien tyder på en større andel af sprækkevand i perioden med hyppige prøvetagning, 1990-92.

Der synes at være en vis sammenhæng mellem variationerne i sulfat- og kaliumkoncentrationerne, der kunne tolkes som forskellig reaktionsgrad (reaktionstid) mellem grundvand og jordlag med hensyn til henholdsvis pyritoxidation og lerminerale. Grundvandet bevæger sig langsommere i matrix end i sprækkerne og har derfor længere reaktionstid, der kan resultere i højere sulfat- og kaliumindhold sammenlignet med vandet i sprækkerne. Variationerne i vandprøvernes kemi kunne derfor skyldes forskelle i balancen mellem vandet fra sprækkerne og vandet fra matrix. Ved pumpning er det kun vandet i sprækkerne, der strømmer hen til indtaget. Kalium og til dels sulfat er en smule lavere i den periode hvor der hyppigst tages prøver, dvs. 1990-92, end i den senere periode se figur 5. Udveksling af ioner mellem matrixvand og vandet i sprækkerne sker ved diffusion, der er en relativt langsom proces, så det er muligt at nyt vand tilført sprækkerne pga. hyppige pumpninger ikke når at komme i ligevægt med vandet i matrix, og derfor har lavere kalium og sulfatindhold.

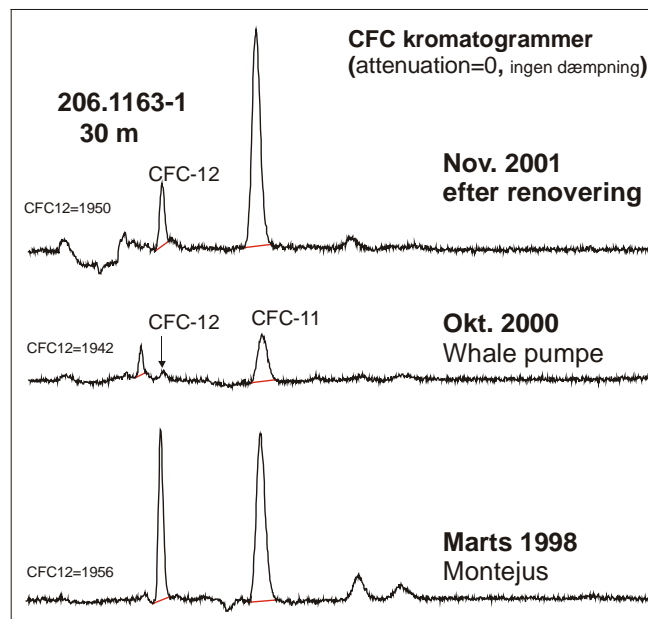
| Boring DGU nr. | Dybde meter | CFC-årstal før | | | Bemærkninger |
|---|---|---|---|---|--|
| 206.1163-1* | 29,8-30,3 | 1956 | 1942 | 1950 | tre sæt CFC analyser tyder ikke på lækage, se Fig. 6 |

Fig. 6. CFC-kromatogrammer af vandprøver fra 206.1163-1 analyseret vha. GC-ECD med purge&trap. Prøvemængde ca. 30 ml. Lavere CFC i prøver udtaget med Whale-pumpe kan muligvis skyldes, at der er oppumpet større mængder vand og dermed foretaget bedre renpumpning med dykpumpen end med Montejus-teknikken. Sandlaget i 30 m har god transmissivitet.

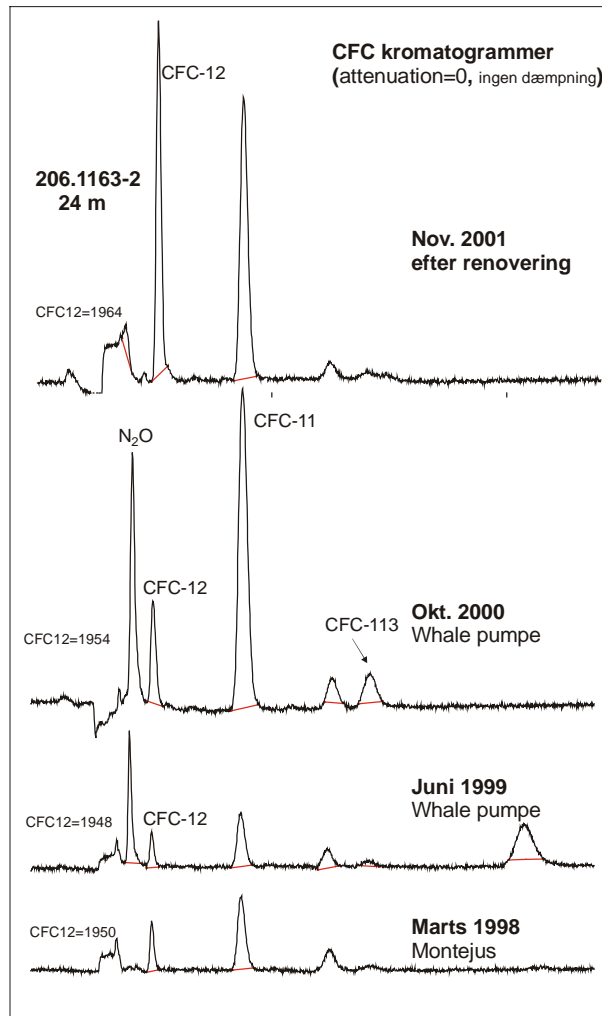
| Boring DGU nr. | Dybde meter | CFC-årstal før | | | Bemærkninger |
|---|---|---|---|---|--|
| 206.1163-2 | 24-24,5 | 1950 | 1952 | 1964 | CFCår= 1948 målt i juni 1999; lækage synes opstået herefter, se Fig. 7. |

Desværre er CFC-indholdet (november 2001) ikke formindsket efter renoeringen, snarere tværtimod. Dette kunne tolkes som at renoeringen ikke har udbedret lækagen, men forklaringen kan også være at følgerne af lækagen endnu ikke var forsvundet. Hvis lækagen er opstået i forbindelse med trykprøvningen, som CFC-tidsserien tyder på (figur 7), har indstrømning til boringen via denne, og videre til laget gennem en muligvis ikke helt tæt kontraventil, fundet sted i mere end et år. Det kan være forklaringen på at det ikke lykkedes at renpumpe laget omkring indtaget, lagets lave ydelse taget i betragtning. Pejling af boringen under pumpning med whale-pumpe i oktober 2000

tydede på en betydelig indstrømning i boringen via lækagen /2/. Udtagning af prøver for CFC-analyse fandt sted bare ?? uger efter renoveringen var udført.

Fig. 7. CFC-kromatogrammer af vandprøver fra 206.1163-2 analyseret vha. GC-ECD med purge&trap. Prøvemængde ca. 30 ml. Indtaget i 24 m står i moræneler. De viste kromatogrammer stammer fra den først udtagne ampul, for anden ampul sås et mindre fald i CFC ved prøvetagningen i okt. 2000, således at CFC12 svarede til 1952 (tabel 1). CFC-analyse i juni 1999 gennemførtes i forbindelse med ny tritium-datering.

CFC-kromatogrammerne for indtag nr. 2 viste ikke markante ændringer fra prøve 1 til 2, som det var tilfældet for boring 200.3402, der er derfor ikke tegn på, at der trænger betydelige mængder vand ned pga. utæt forsegling. Det anbefales derfor at fortsætte prøvetagning fra filter 2 og kontrollere om ikke det i løbet af en passende tid skulle lykkes at overvinde følgerne af lækagen.

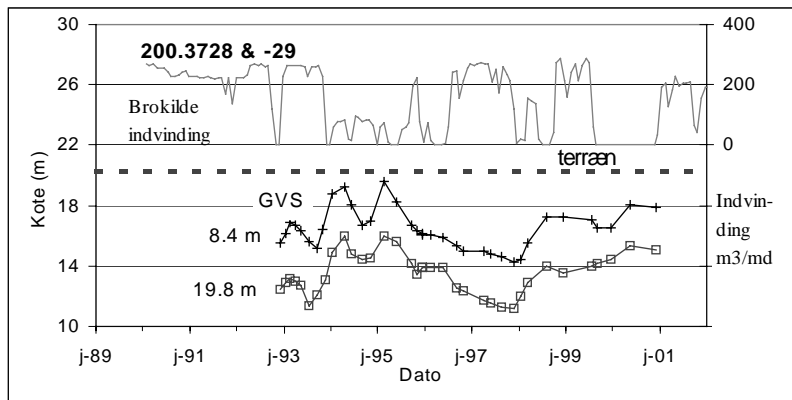
I nogle af boringerne bl.a. 200.3728 og 200.3729 er grundvandet blevet ældre, som man skulle forvente hvis renoveringen havde standset tilstrømning af yngre vand til formationen. Forskellen i alderen af grundvandet før og efter renoveringen er dog ikke i sig selv et bevis på, at prøverne udtaget før renoveringen var påvirkede af yngre vand pga. utætheder. Ændringer i grundvandspejlet, sandsynligvis som følge af ændret indvinding på Brokilde kildeplads (figur 8), har medført ændringer i indholdet af nitrat og sulfat (figur 9), for de to ovennævnte boringer, der står tæt ved hinanden. Nitratindholdet var højere og sulfatindholdet lavere i marts 1998, hvor de første prøver til CFC blev udtaget, end i november 2001. Selvom tryktesten viste lækage i de to boringer behøver det ikke at betyde at de udtagne prøver af grundvandet ikke var repræsentative før renoveringen, som forklaret ovenfor. Årsagerne til de observerede ændringer i grundvandskemi og CFC-årstal skal snarere søges i ændringer af vandspejlet end i utæthed af boringerne.

Figur 8. Ændringer i indvinding på Brokilde kildeplads og vandspejl i overvågningsboringer

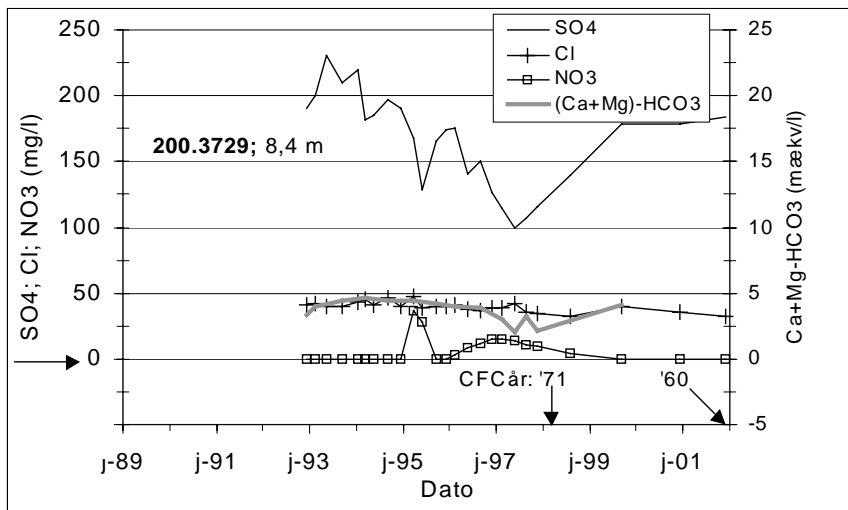
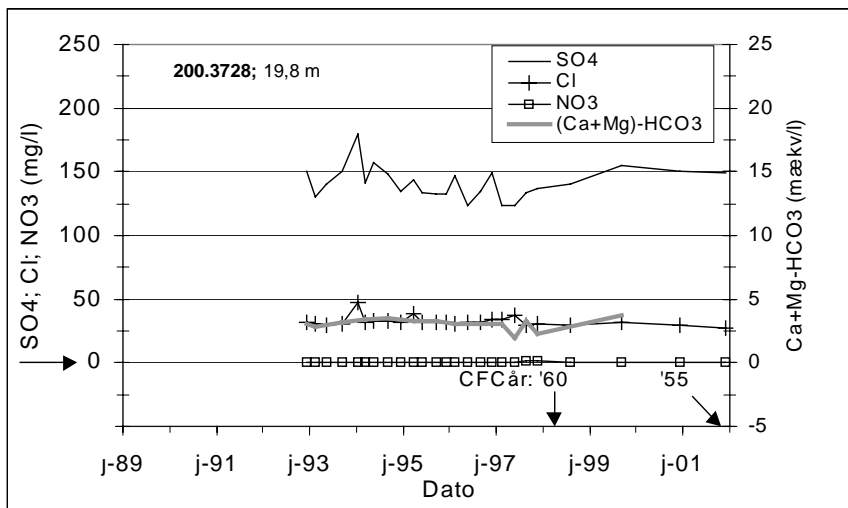
Figur 9. Variation i grundvandskemi 1993-2001 i dublet-boring 200.3729 & -28. CFC-årstal er markeret ved prøvetagningsdato. Begge indtag står i sandlag.

Grundvandspejlet varierer med årstiden, kan stå op til 1,5 m højere om foråret end om efteråret, og det være forklaringen på de forskellige CFC-årstal. Grundvandets relative høje alder stemmer meget godt med grundvandskemi (figur 10), der indikerer lang opholdstid (reaktionstid) idet sulfatindholdet er lavt (1-10 mg/l), som følge af sulfatreducerende forhold.

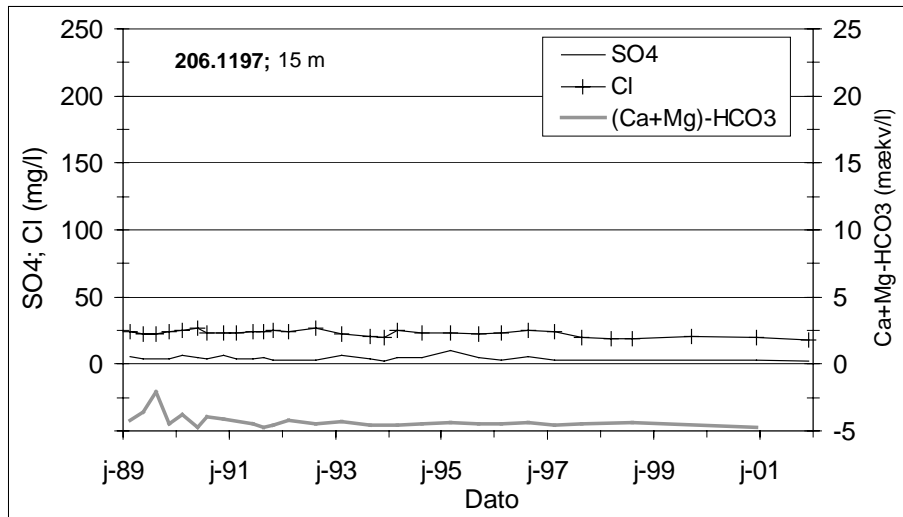
I boring 206.1197 vest for Osted er grundvandet blevet 6 år ældre (tabel 3), når alderen beregnes ud fra CFC-12. Som nævnt i det indledende afsnit om CFC er dateringerne baseret på CFC-12 de mest pålidelige, så der er næppe tvivl om, at gennemsnitsalderen af vandet er steget.

Figur 10. Variation i grundvandskemi 1990-2001 i boring 206.1197. Indtaget står i sandet moræneler under 14 m moræneler. Ca+Mg-HCO3 differencen viser, at grundvandet har passeret lerlag præget af marine forhold, hvor Ca og Mg er blevet ionbyttet med Na. CFC-årstal bestemt i marts '98 og november '01 viste henholdsvis 1954 og 1948.

Vandet er af natrium bikarbonat typen, dannet ved ionbytning, fordi vandet er strømmet gennem leraflejringer præget af marine forhold. Denne grundvandstype er relativ sjælden, så varierende opblandig med yngre mere overfladenært vand, pga. af utætheder i boringen, ville formentlig let kunne spores som ændringer i iondifferencen (Ca+Mg-HCO3) og i sulfatindholdet. Sådanne ændringer ses ikke og den utæthed, som blev konstateret ved tryktesten er og har sandsynligvis været uden betydning for de udtagne prøvers repræsentativitet.

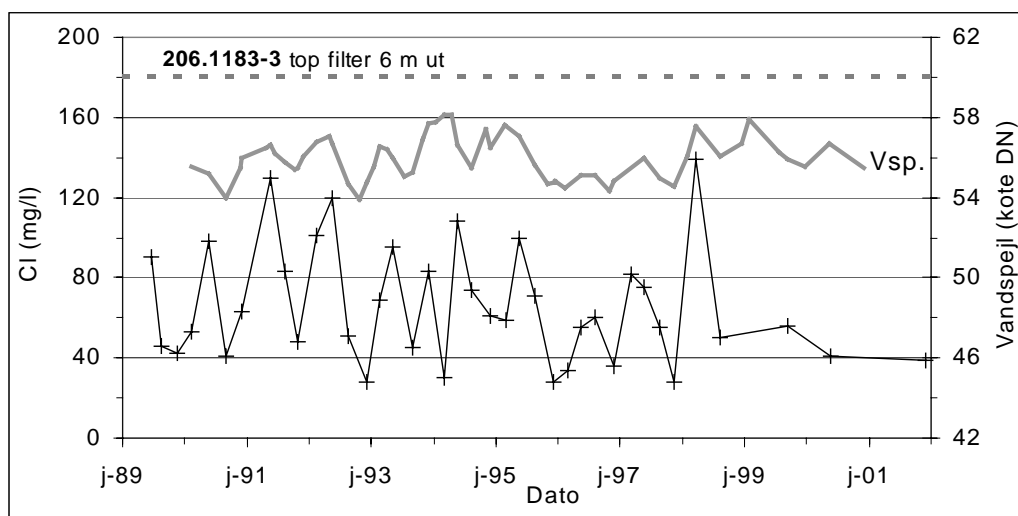
I øverste indtag (nr. 3) af boring 206.1183 er vandet blevet godt 20 år ældre i perioden mellem de to CFC-dateringer, og det kunne i første omgang tolkes som værende et resultat af udbedring af en betydelig lækage. Ved nærmere eftersyn viser det sig imidlertid, at den markante forskel i alder muligvis hænger sammen med de usædvanligt store årstidsvariationer med hensyn til vandspejl og kemi (figur 11) på denne lokalitet, og at prøverne til de to CFC-dateringer blev udtaget på forskellige årstider (figur 12).

Figur 11. Sammenligning af variation i kloridindhold med grundvandspejlets variation. CFC-årstal viser markant yngre vand i marts 1998, hvor vandspejlet stod højt, end i november-2001, hvor vandspejlet stod lavt.

Vandspejlet kan svinge op til 3 m mellem forår og efterår og klorid- og sulfatindholdet kan variere med en faktor 2-3 inden for samme tidsinterval, hvor koncentrationerne er højst om foråret (figur 12). Grundvand udtaget på forskellige årstider fra det pågældende indtag repræsenterer formentlig forskellige isochroner, hvis dybde afhænger af grundvandspejlets kote, således at der er tale om forskellige vandtyper forår og efterår. Lignende forhold er fundet i et par overvågningsboringer i Ribe og Århus amter, hvor regelmæssige CFC-analyser har afsløret aldersforskelle på over 20 år mellem prøver udtaget fra et og samme filter i løbet af et enkelt år. Samme cyklus gentog sig de følgende år. Grundvandskemi for de omtalte boringer varierer også systematisk, således at prøver bestående af yngre vand indeholder nitrat i betydelige koncentrationer, mens det ældre vand er nitratfrit og med høje sulfatindhold. Der er imidlertid en væsentlig forskel på boring 206.1183-3 og de to boringer i Jylland: I boring 206.1183-3 er vandet nitratfrit hele året og de høje sulfatindhold optræder i det unge vand når vandspejlet står højt i om foråret.

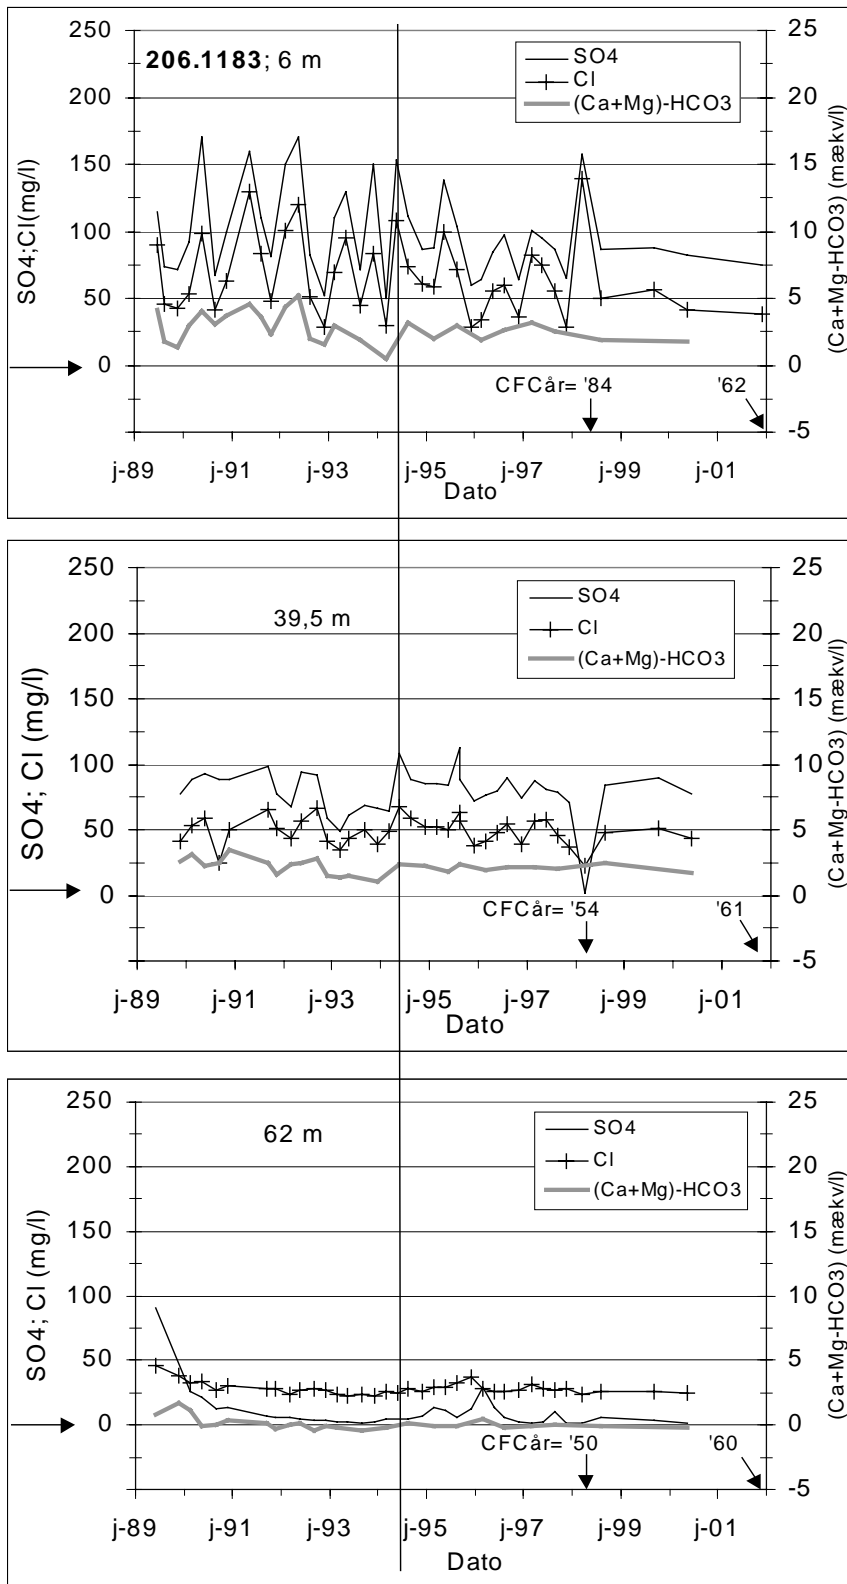
Boring 206.1183 står i udkanten af en gammel bøgeskov langt fra større veje, så de meget høje kloridindhold om foråret kan ikke være et resultat af saltning af veje. Nitratindholdet er som nævnt lavt både forår og efterår (mindre end 1 mg/l), det samme gælder kalium (ca. 1,5 mg/l) og ammonium (mindre end 0,05 mg/l) så de meget høje klorid- og sulfatindhold skyldes næppe heller udbringning af gødning. Et hestestutteri støder op til skoven, men at aktiviteter i forbindelse hermed skulle påvirke kemi af grundvandet i så høj grad og så systematisk virker usandsynligt. Indtag nr. 3, 6-8 m under terræn, står i et tyndt sandlag i omgivet moræneler, det kan forklare de store udsving i grundvandspejlet mellem forår og efterår, da vandspejlet i de øverste opsprækkede lag af moræneler ofte viser relativt store udsving.

Figur 12. Variation i grundvandskemi 1990-2001 i boring 206.1183. CFC-årstal er markeret ved prøvetagningsdato. De to øverste indtag står i tynde sandlag (sand-linser?) i moræneler. Det nederste indtag står i Palæocæn mergel/sand.

I sommerhalvåret sker der en betydelig fordampning fra sprækkerne, der sandsynligvis medfører en opkoncentrering af ioner i det tilbageværende vand i sprækkerne. Det er derfor muligt at det første vand, der presses ned til sandlaget i begyndelsen af vinterhalvåret har en højere ionkoncentration, og at det er forklaringen på de høje klorid- og sulfatindhold om foråret. Det er derfor muligt at de store udsving i grundvandskemien (og i CFC-årstal) skyldes naturlige processer. Om utætheder i eller omkring boringen også spiller en rolle kan ikke afgøres med sikkerhed på grundlag af de foreliggende data. Formentlig vil det være nødvendigt at udtage prøver fra en kontrolboring, hvor der er taget særlige forholdsregler med henblik på at undgå utætheder.

Variationerne i klorid- og sulfatindhold i prøverne fra det *mellemste indtag i boring 206.1183* er i perioder næsten synkrone med variationerne for prøverne fra det øverste indtag (figur 12), og tyder dermed på at der kan være en utæthed i eller omkring boringen. Det er dog ikke muligt at lokalisere denne nærmere ud fra de foreliggende data. Trykniveauet i mellemste lag er i perioder betydeligt lavere end trykniveauet i øverste lag (figur 13) så der er en potentiel mulighed for indstrømning til mellemste lag fra øverste. I perioden omkring marts 1998 hvor de første prøver til CFC-datering blev udtaget var ændringerne i grundvandskemien i mellemste og øverste indtag asynkrone og CFC-årstallene markant forskellige (figur 12). Kemien af grundvandet i 62 m (nederste indtag) adskiller sig væsentlig fra kemien i de to øverste indtag ved at have meget lavt indhold af sulfat, hyppigt under 2 mg/l (figur 12), samt spor af methan. Den anderledes kemi i 62 m skyldes at laget består af paleocæne marine aflejringer, der underlejrer de kvartære lag, hvori de to andre indtag er placeret.

Prøverne fra den anden CFC-datering viser næsten samme resultat for alle tre indtag (tabel 3, figur 12), hvilket må betyde at der er sket en opblanding af vandet omkring de to nederste indtag med yngre vand. Da prøverne til den anden CFC-datering blev udtaget kun ?? uger efter reoveringen er det muligt, at det er følgerne af en tidligere lækage vi ser, og det anbefales derfor at forsætte udtagning vandprøver fra de pågældende indtag og kontrollere om reoveringen med tiden fører til, at der kan udtages repræsentative prøver fra de to indtag.

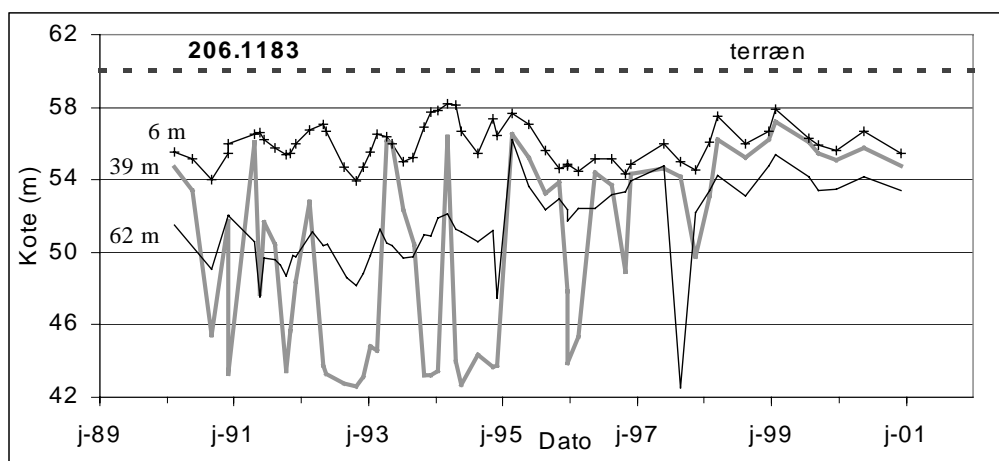
Figur 13. Pejlinger af grundvandspejl i de tre indtag i overvågningsboring 206.1183.

Sammenlignes CFC-årstallene for de to dateringer synes der at være sket en betydelig forværring i perioden mellem første og anden datering med hensyn til indtrængning af vand fra højere niveauer.

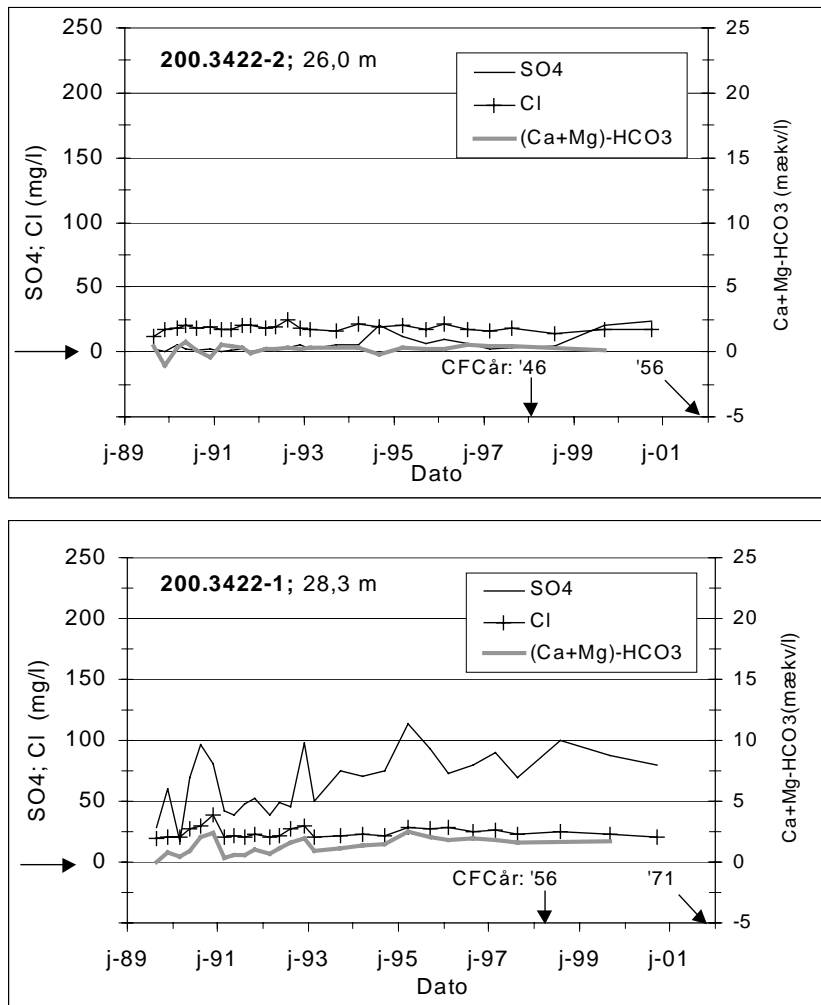
For overvågningsboring DGU nr. 200.3422 syd for Hvedstrup (Brokilde området) er vandet blevet henholdsvis 10 og 15 år yngre i øvre og nedre indtag, se figur 14. Som nævnt skulle man vente at vandet blev ældre, hvis reoveringen, som det var meningen, hindrede yngre vand fra de overliggende lag i at trænge ned til laget omkring indtaget. Årsagen til at vandet er blevet yngre kan være ændringer i grundvandspejlet pga. de ændrede indvindingsforhold på Brokilde kildeplads, figur 8. I perioder med lav indvinding (under 1 mio. m³ per år) står grundvandspejlet op til 6 m højere end i perioder med høj indvinding (over 3 mio. m³ per år). Ændringerne i grundvandspejlet kan meget vel være en af årsagerne til ændringerne i sulfatindholdet i prøverne fra det nederste indtag i boring 200.3422 (figur 14), selvom der ikke kan påvises en direkte korrelation. Sulfatindholdet i prøverne fra øverste indtag er meget lavt og er kun i mindre grad påvirket af ændringer i vandspejlet, sulfatindholdet stiger lidt når vandspejlet står højt. Det lave sulfatindhold i prøverne fra øverste indtag, skyldes sulfatreduktion der viser at laget må have et betydeligt indhold af organisk materiale. Det samme gør det betydelige methanindhold, op til 7 mg/l, i prøverne. Prøverne fra nederste indtag indeholder også methan, op til 3 mg/l, der viser faldende tendens i perioden 1990-2000, hvor sulfatindholdet viser generelt stigende tendens (figur 14). Methandannelse finder normalt først sted når alle oxiderende stoffer, herunder sulfat, er forsvundet fra grundvandet. Tilstedeværelsen af både sulfat og methan i relativ høje koncentrationer kunne derfor tyde på, at grundvandet fra nederste indtag består af blandingsvand, og at den methanholdige andel stammer fra de ovenliggende lag.

Figur 14. Variation i grundvandskemi 1990-2001 i boring 200.3422. CFC-årstal er markeret ved prøvetagingsdato. Indtaget i 26 m står i moræneler, indtaget i 28,3 m står i sandlag over kalken.

Opblandingen kan være en følge af den kraftige afsenkning af grundvandsspejlet i forbindelse med høj indvindingsrate på Brokilde kildeplads. Det methanholdige vand i moræneleret (øverste indtag) er ældre end det sulfatholdige vand i det underliggende sandlag, så perioder med høj indvindingsrate, der giver relativt større bidrag fra det overliggende moræneler vil give ældre grundvand i sandlaget (nederste indtag). Indvindingsraten på Brokilde kildeplads var væsentlig højere i marts 1998, svarende til 2 mio. m³ per år, end i november 2001, ca 0 m³ per år. Det kan være forklaringen på at grundvandet er blevet 15 år yngre i nederste indtag. De sidste års fald i indvindingsraten på Brokilde kildeplads er muligvis også grunden til den lille men signifikante stigning i sulfatindholdet i grundvandet fra øverste filter. Hvis det øgede sulfatindhold skyldes opblanding med yngre vand kan det være forklaringen på at vandet i øverste indtag også er blevet yngre. Konklusionen er, at ændringerne i CFC-årstal fra første til anden datering, sandsynligvis skyldes andre forhold end læ-

kage i eller omkring borerne. Derfor anbefales det at fortsætte overvågningen af grundvandet ved hjælp af denne boring.
